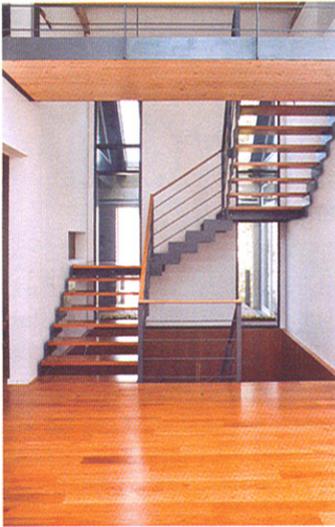
Abb. B.1.4: Das neue Treppenhaus (hier im Obergeschoss) vermittelt die Raumdimensionen der früheren Scheune.

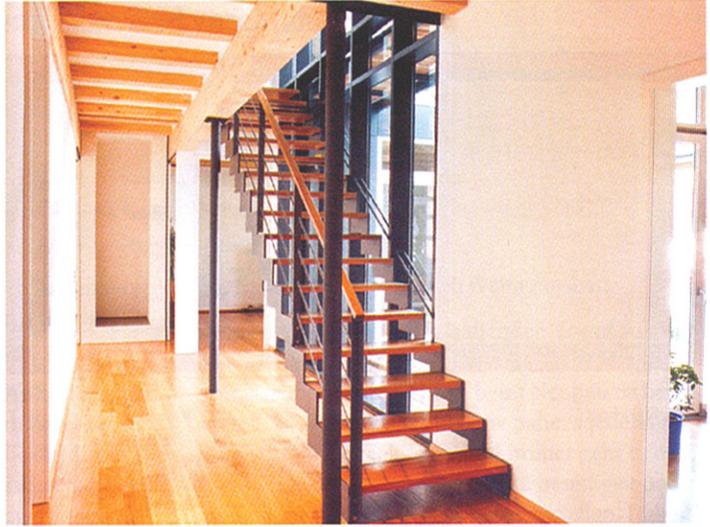
Abb. B.1.5: Im Nachbarhaus setzt die Treppe zum Dachgeschoss um 90° gedreht neu an (vgl. Grundriss Abb. B.1.6).
